# RECUPERACIÓN DE CHIMENEAS BAJO LA METODOLOGÍA DE CONSTRUCCIÓN DE PIQUES MINEROS

Rubén Vereau

El presente artículo, trata sobre las experiencias obtenidas durante la ejecución del proyecto “Sostenimiento de la Chimenea RB 121”, realizado en la Mina Animón (U.E.A. Chungar), de la Compañía Minera Chungar SAC, perteneciente al grupo Volcan Compañía Minera S.A.A.

En Animón existe una chimenea que fue ejecutada mediante el procedimiento de *Raise Borer Machine* (desde superficie), la cual está identificada como RB 121, con una altura de 409 metros, un diámetro de 3.10 metros y 1° de desviación.

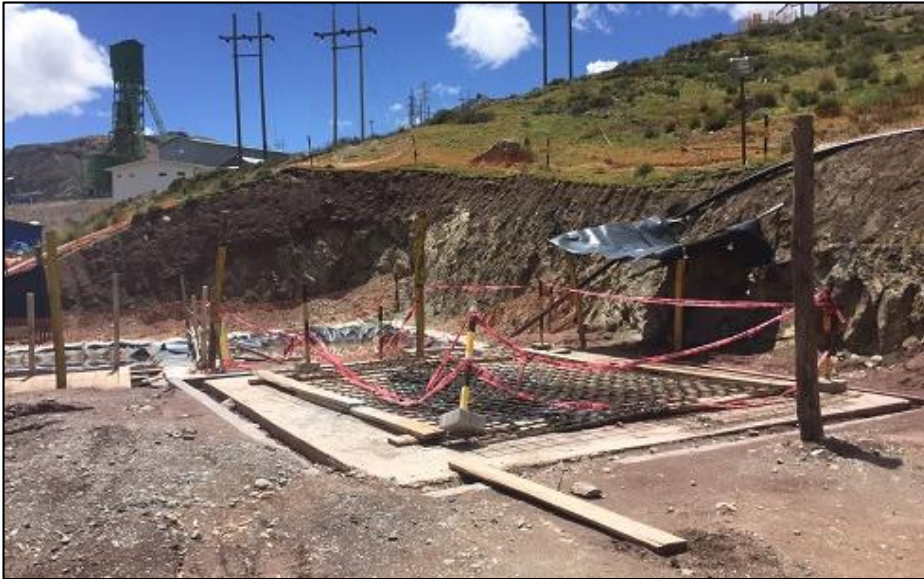
## Situación Inicial:

**CHIMENEA de 409 metros de altura y 3.1 metros de diámetro con un mínimo de 95 metros que necesita aplicación de sostenimiento de refuerzo**

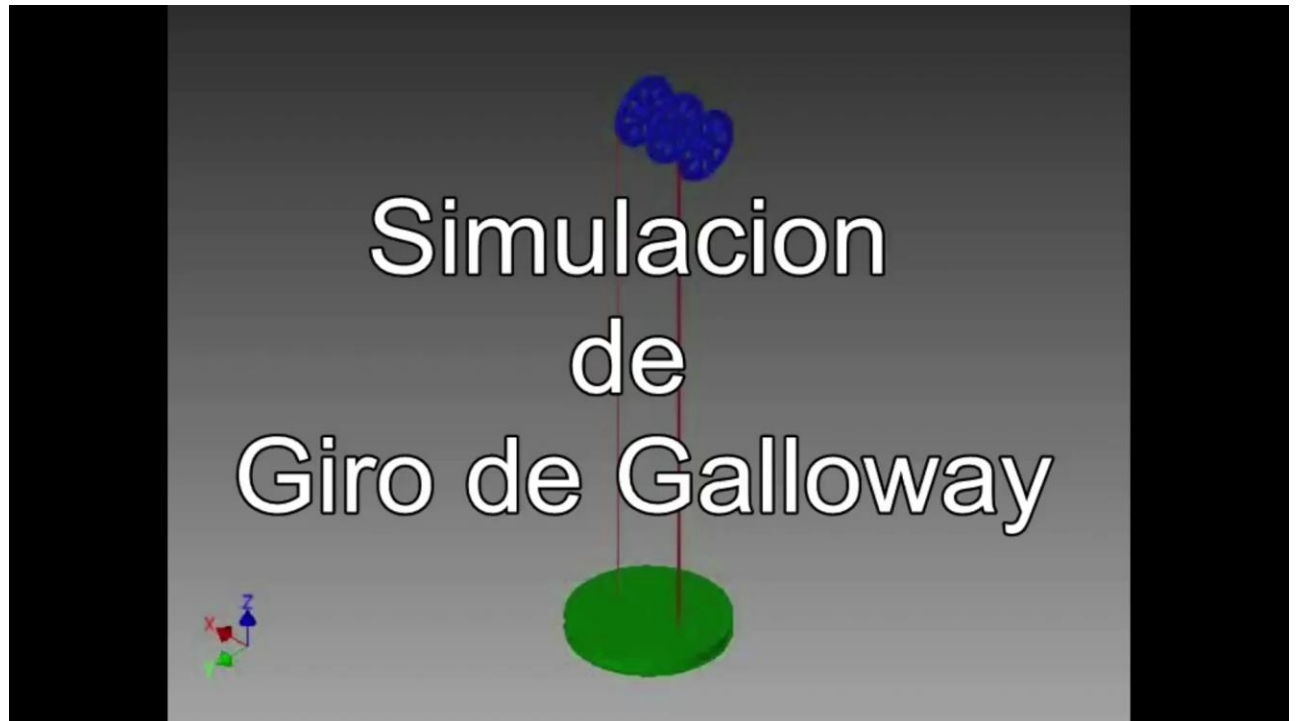
## PROBLEMA ENCONTRADO:

La chimenea RB 121, es una chimenea de 409 metros de altura con una desviación de 1°. Esa “pequeña” desviación produce un desplazamiento de aproximadamente 7 metros entre la cabeza del RB y el piso.

Por ese motivo, durante la ejecución de la Ingeniería se ubicaron los Winches en una posición que se encuentre en la misma dirección de la recta de máxima pendiente de la chimenea y evitar así un giro de la plataforma que podría resultar riesgoso para el personal.

Al encontrarnos con ese problema, se diseñó un patín que permitiría que el galloway a una altura de 54 metros pudiera girar y minimizar el riesgo a un punto que sea controlable.

El diseño del Galloway contempló el uso del patín mencionado, haciendo que la estructura pueda girar sin producir “golpes” algún tipo de estancamiento en la roca por el problema de desviación de 1° en la chimenea de 409 metros de altura.

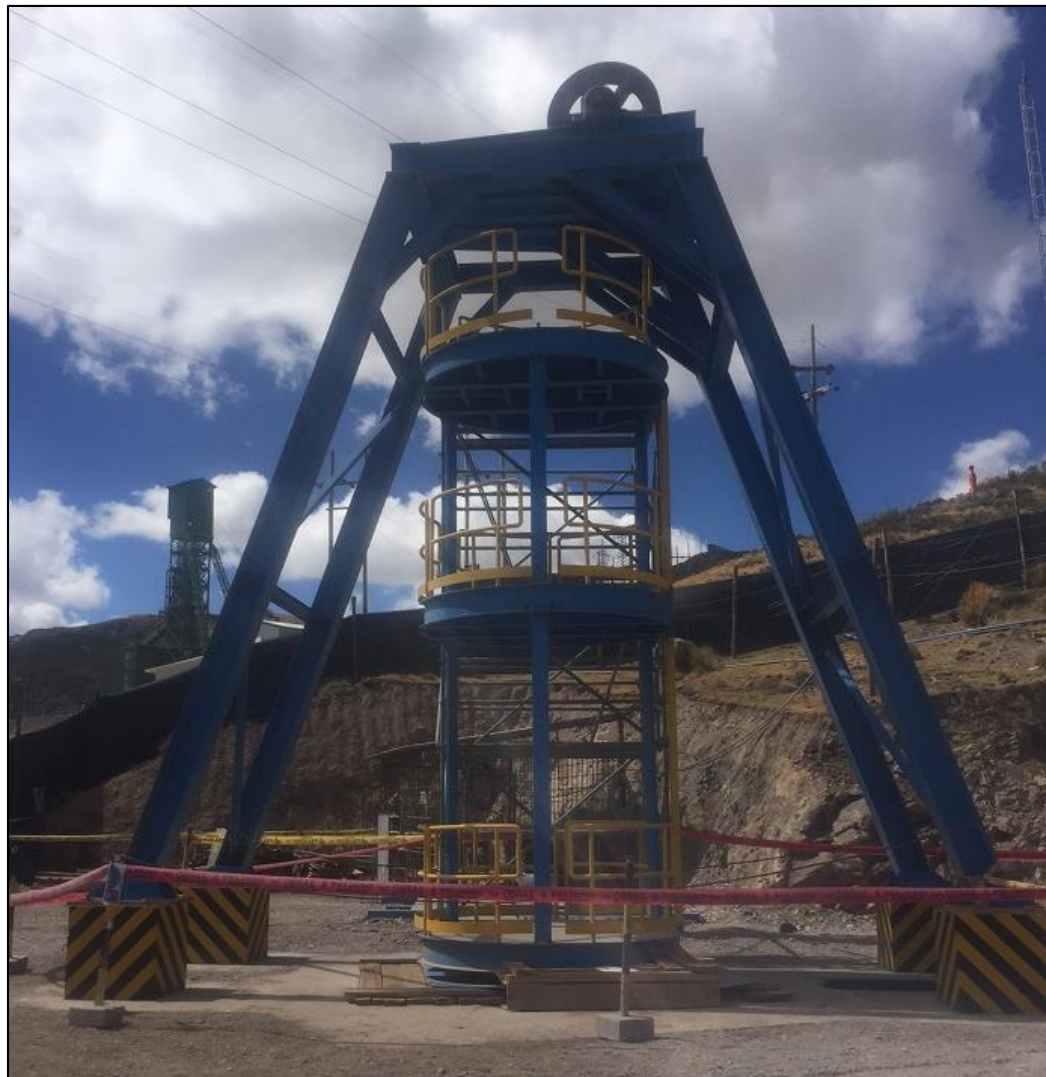
Castillo y *Galloway*

- Se diseñó un Galloway o Plataforma de trabajos de 3 pisos. En el primer piso, se contaba con pistones para sujetarse en la roca y que no ocurra movimiento cuando se realiza la operación de perforación. Este piso fue utilizado para perforar. El Segundo piso fue utilizado para aplicación de shotcrete (con la mezcla específica para el traslado por tubería sin producir segregación) y el 3er piso era el guarda-cabeza del personal.

- El Castillo tuvo una altura de 12 metros y en la parte superior se ubicaron las poleas para los tres winches. Dos winches era para el galloway o plataforma de trabajos y el otro winche era para el balde de personal.

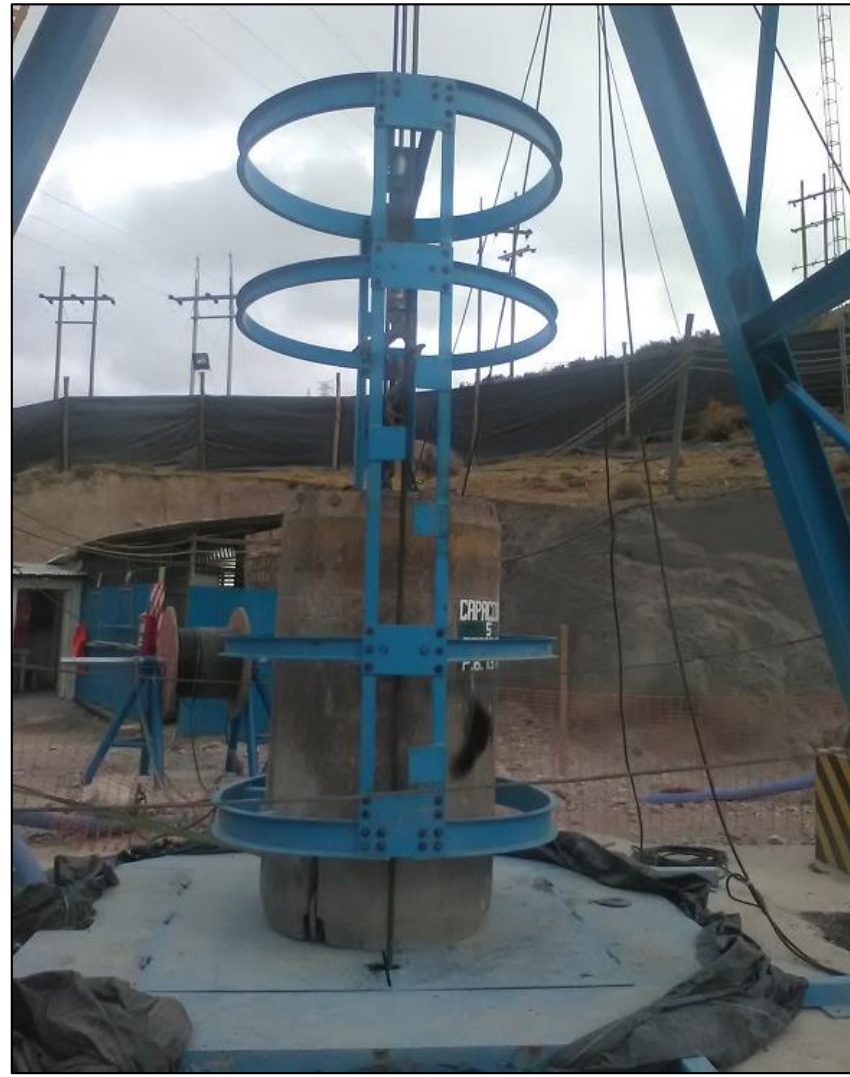
Balde y Cruceta

- El personal bajaba desde superficie a través del balde para personal, el cual se soportaba en una cruceta que utilizaba los cables del galloway con cables guía.

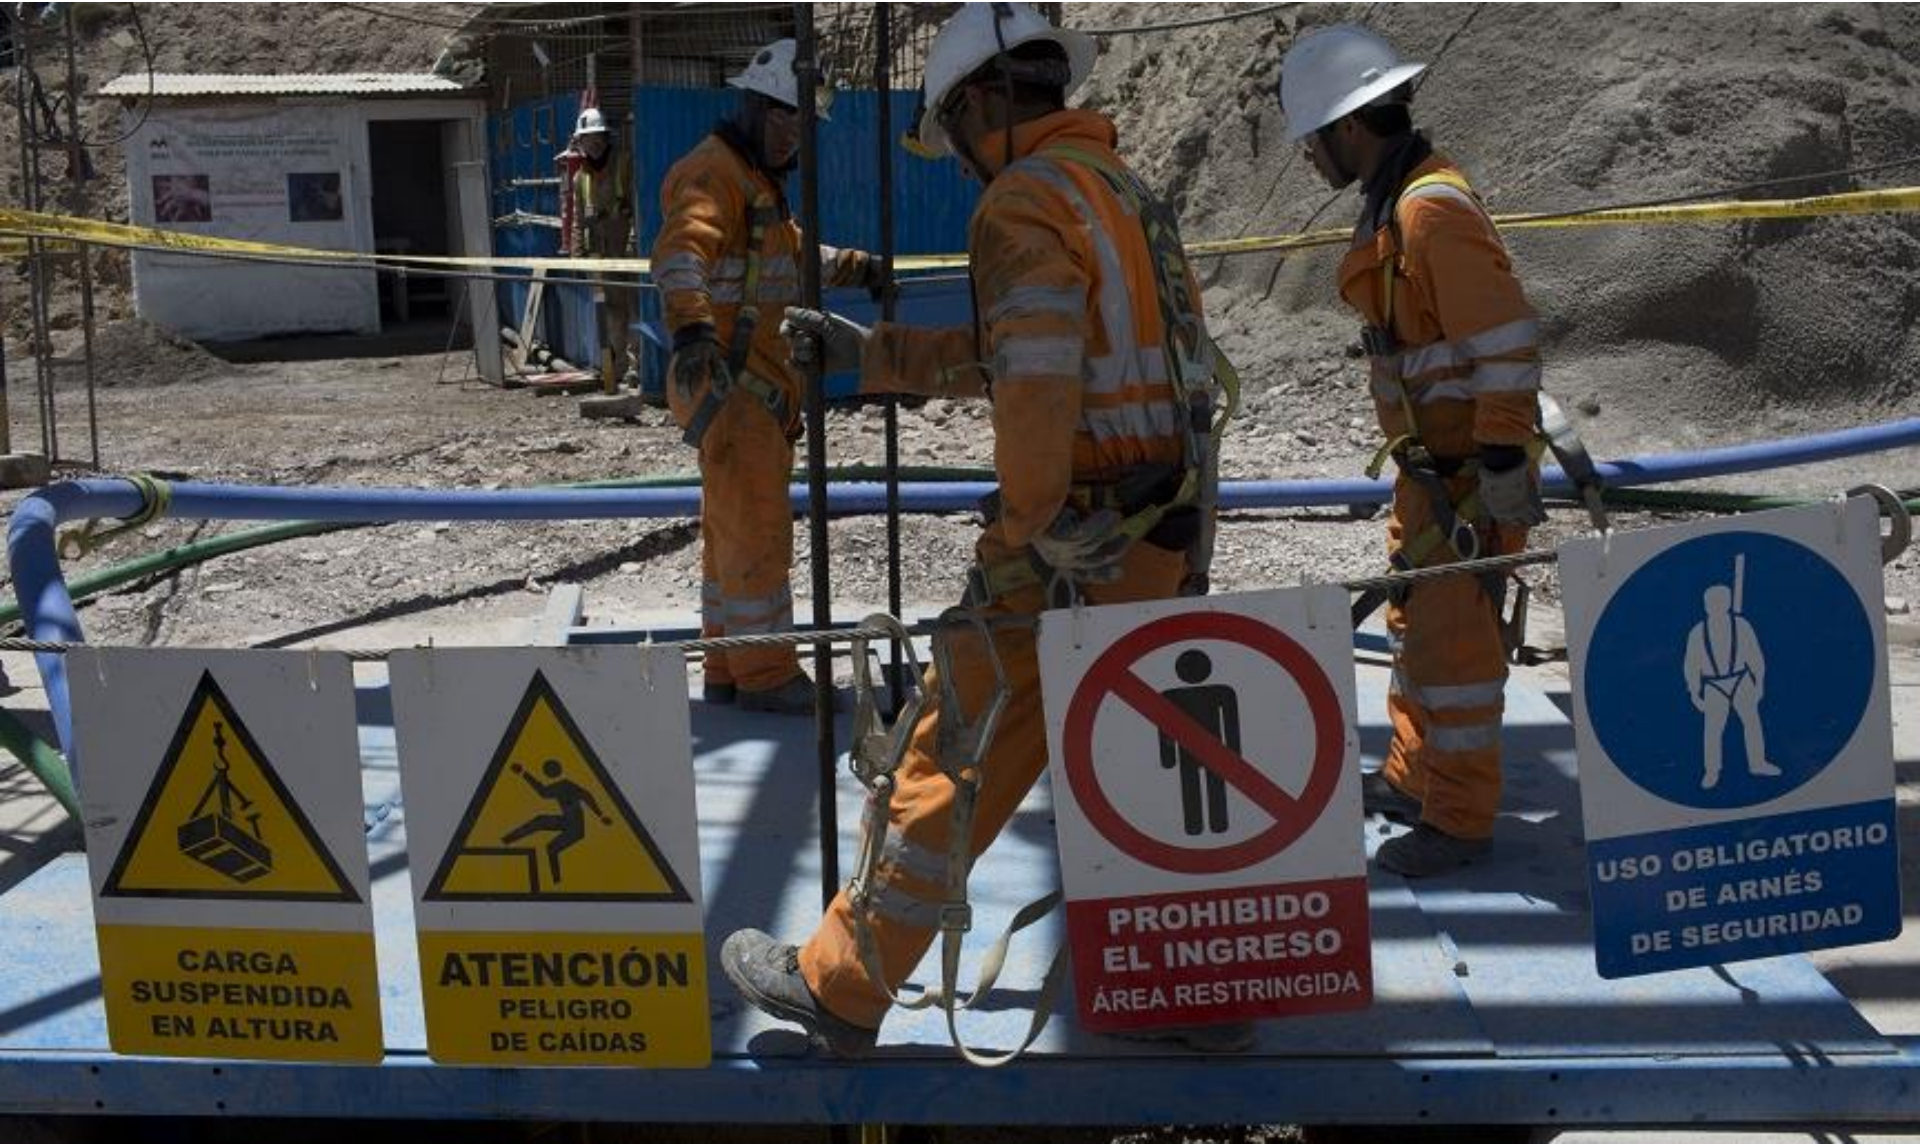
## TAPÓN DE SEGURIDAD

- Se utilizó un tapón de seguridad en la boca del RB para evitar cualquier caída.
- Los factores de seguridad utilizados fueron los que se utilizan según la norma canadiense con respecto a la construcción de piques en transporte de personal. El Castillo tuvo un factor de seguridad mayor a 7 y el galloway un factor de seguridad mayor a 8.

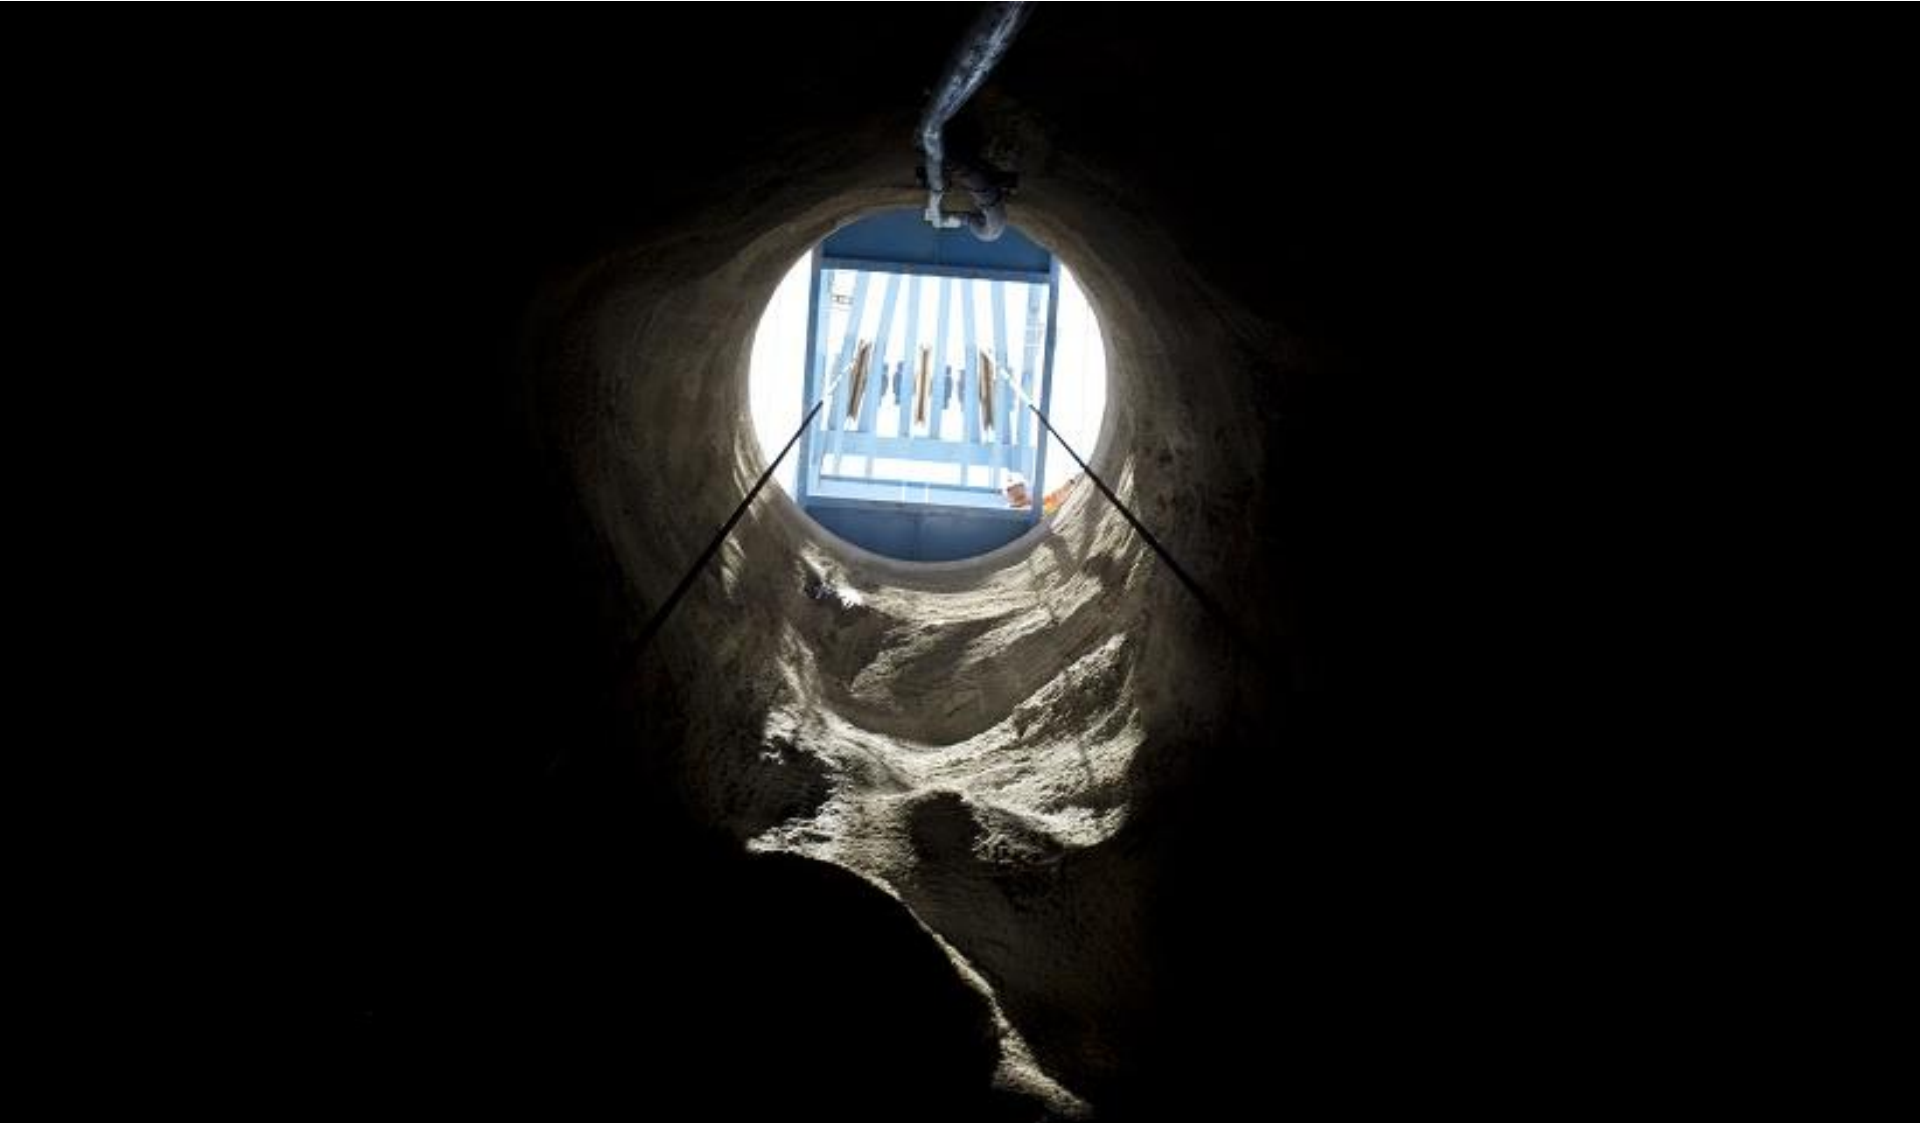
FALLA CON SOSTENIMIENTO CON SHOTCRETE

La aplicación del shotcrete fue vía húmeda y la mezcla fue diseñada para poder ser transportada por tubería, la cual fue instalada durante el descenso con la plataforma, sin sufrir segregación.
